**Escuela Técnica Superior de Arquitectura
en el Antiguo Hospital Militar de Granada**

SECRETOS AL DESCUBIERTO

texto y fotos José Antonio Valdés Moreno (Arquitecto Técnico)

REHABILITACIÓN DEL ANTIGUO HOSPITAL MILITAR DEL CAMPO DEL PRÍNCIPE PARA NUEVA SEDE DE LA ESCUELA DE ARQUITECTURA DE GRANADA

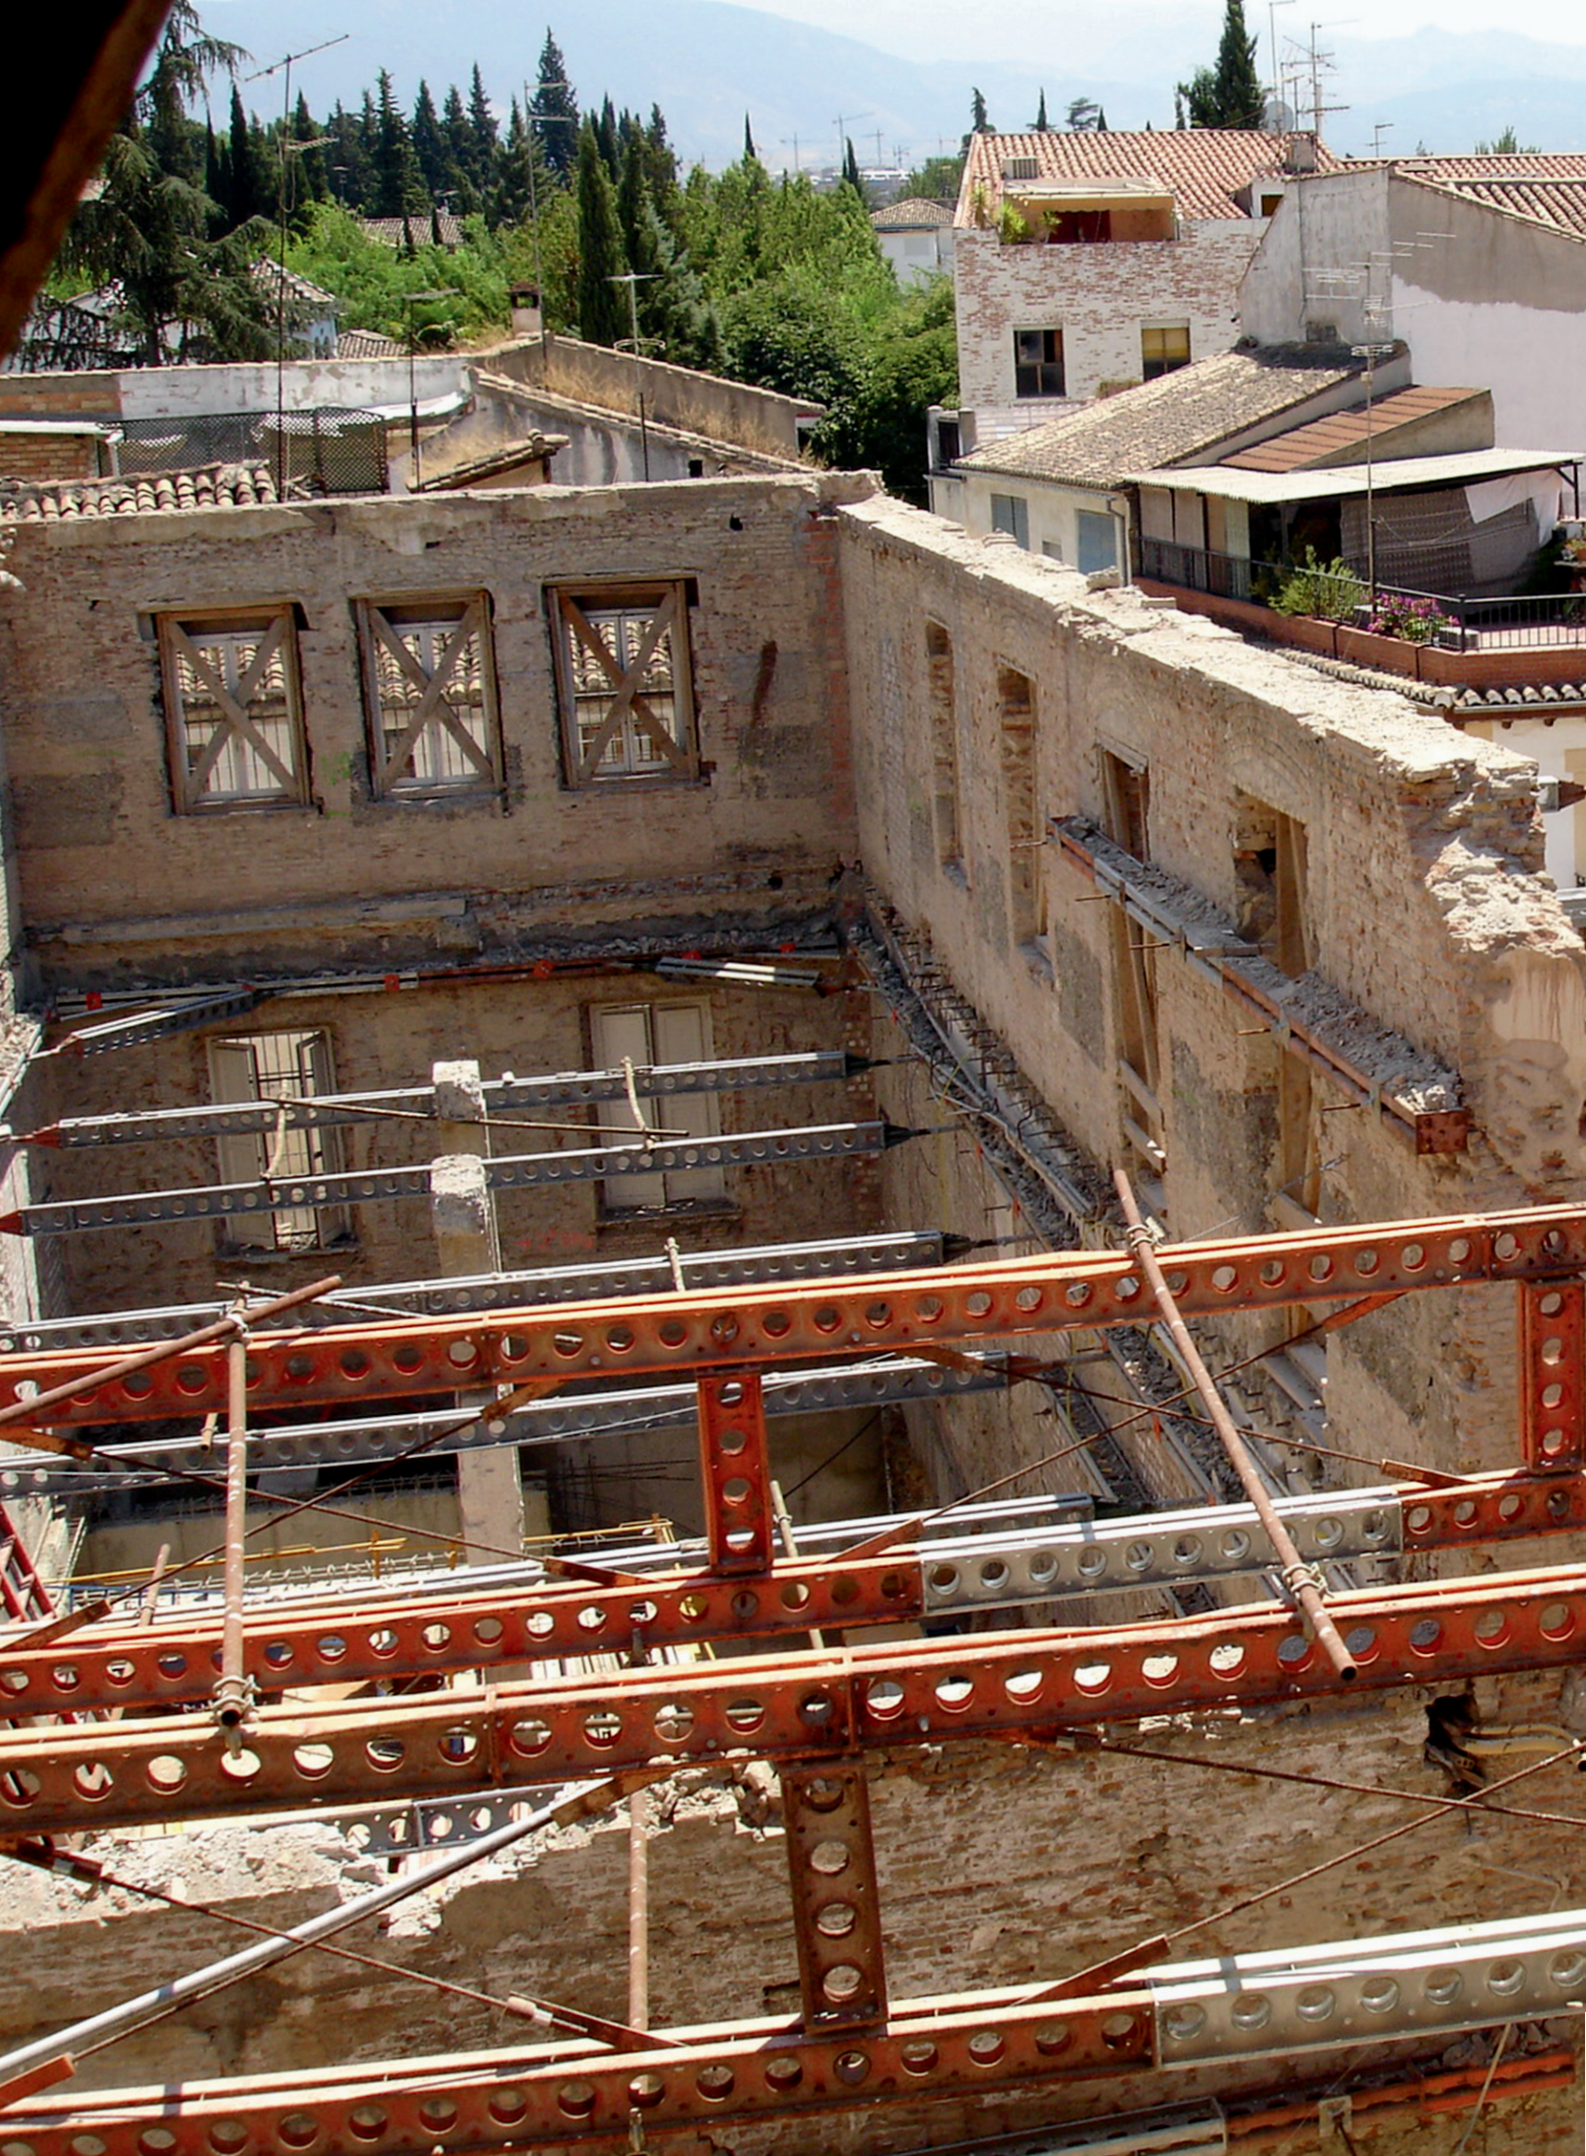
Arriostamiento de muros en la parte central del edificio (izda). Arriba, vista aérea en la que se aprecia el desmontaje de las cubiertas existentes y la instalación de la cubierta auxiliar para los trabajos de limpieza.

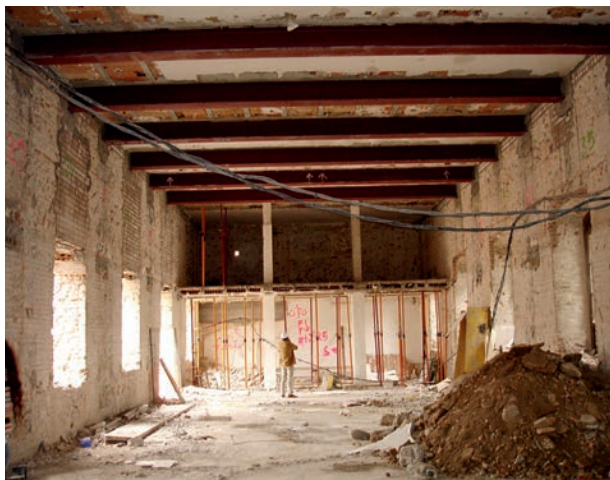
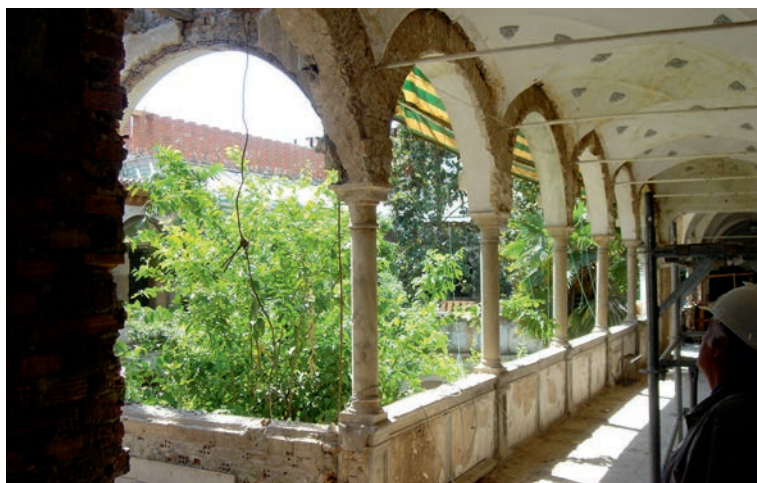
Sala una vez reforzados los forjados con vigas metálicas (dcha.) Estado del claustro en planta primera una vez desmontados los cerramientos colocados por el hospital para recuperar su estado original (abajo).

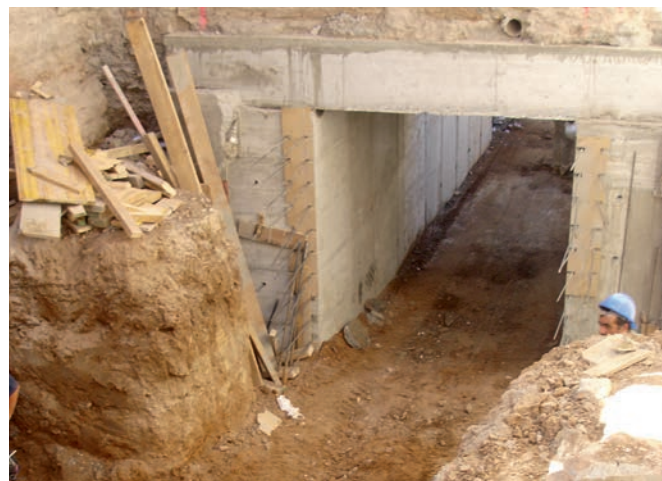
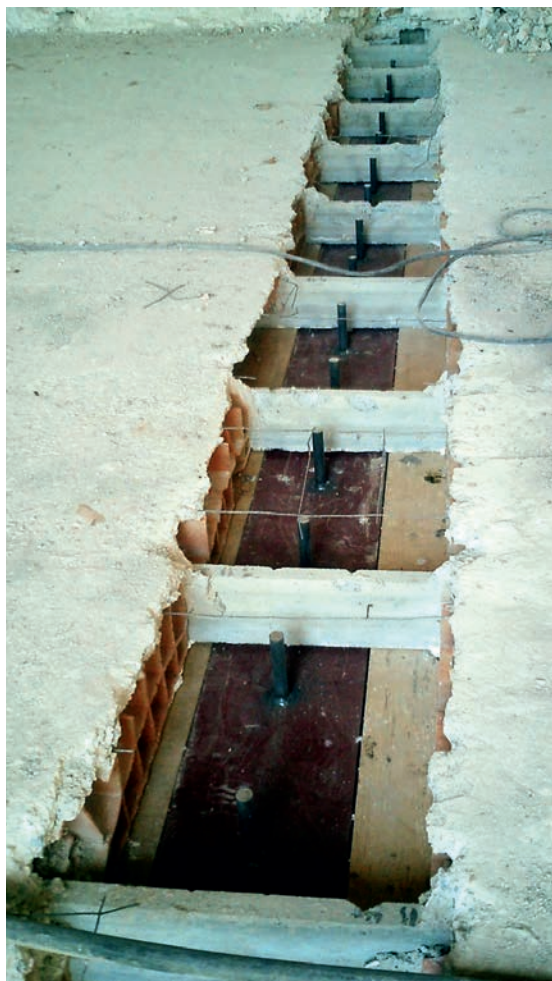
Arriba, formación del nuevo patio interior en zona de patio existente con aljibe en zona central. Abajo, detalle de apertura del muro con la creación de un nuevo cargadero.

La colocación de nuevos cargaderos en los muros se llevó a cabo mediante rasgados intermedios en los que se introducían apeos metálicos, de tal forma que tuviera apoyos intermedios para evitar que los muros trabajaran al calear para realizar los cargaderos de hormigón, que se hacían en dos fases.

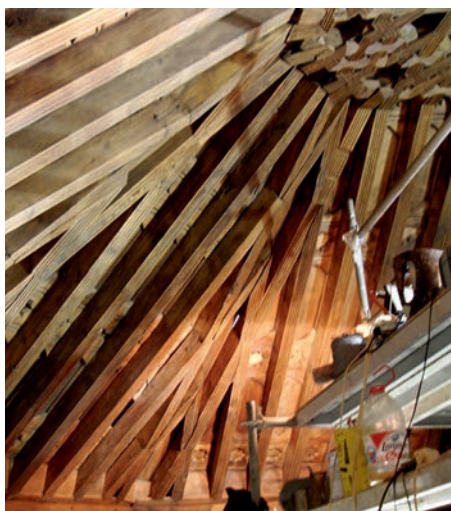
Izquierda, detalle de refuerzo de forjado mediante colocación de vigas metálicas intermedias y cabeza de conexión con el forjado existente. Arriba, armadura del salón principal.

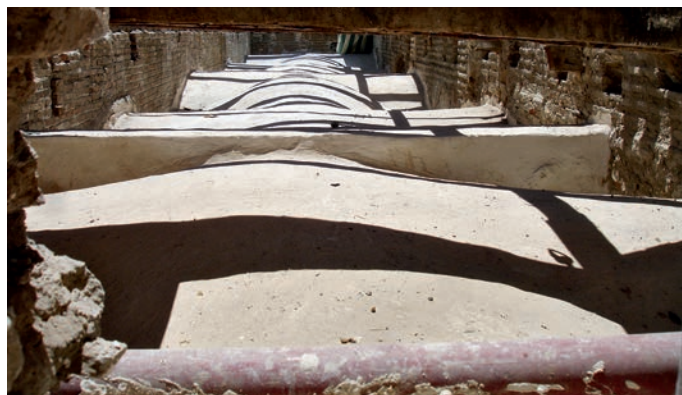
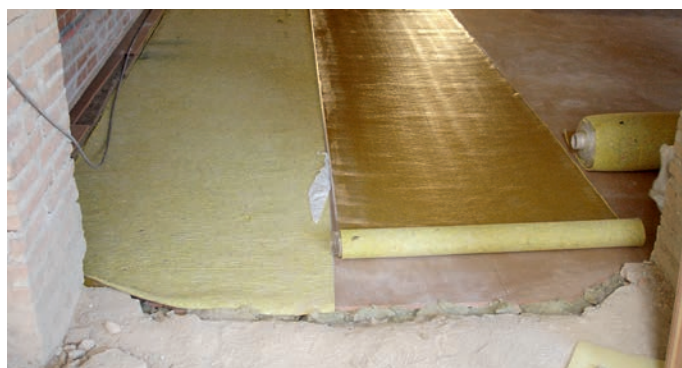
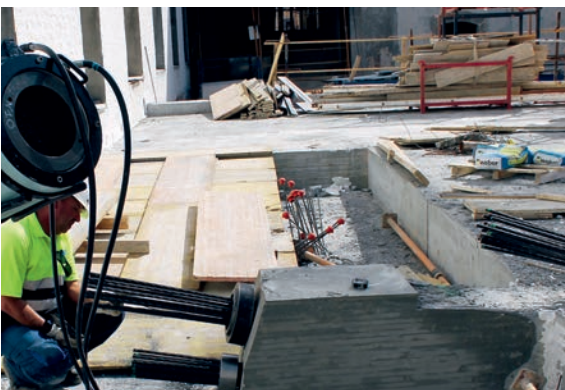
En la página anterior, arriba, estado de las bóvedas tabicadas y cámara en cubierta del claustro. Abajo, formación de parte superior de alfarjes, una vez restaurados, para colocar el pavimento.

Las bóvedas tabicadas presentaban grietas, elementos perdidos, tirantes que habían perdido su pasador, columnas con desplomes importantes, petos deteriorados, etc., causados por el paso del tiempo y los movimientos debidos a los sismos (Granada es zona 7 sísmica), así como todos sus revestimientos deteriorados. Con la ayuda de una empresa especializada, se repararon todas las bóvedas. Hubo que conseguir ladrillos de las mismas características y dimensiones a los existentes, para reparar las zonas deterioradas y que las bóvedas siguieran trabajando a compresión en todas sus superficies. Las bóvedas del primer piso del claustro tienen dos rosas, mientras que en el segundo solo una, debido a que no cargan al existir cámara con forjado para formación de faldones de cubierta.

Dado su estado, decidimos reconstruir todas las bóvedas del claustro. Hay que tener en cuenta que una bóveda es muy difícil de apuntalar (sobre todo una tabicada, porque se puede romper), así que la primera labor fue limpiar, reparar las rosas y consolidarlas con sus caldeos (la capa de protección que se da en el intradós de la bóveda, de mortero de cal), reposición de relleños de pechinas y capa superior, arreglos de tirantes, recalces de columnas y restauración de petos, columnas e impostas (las impostas estaban conformadas por un ladrillo en la capa superior y lo que se hizo, una vez restauradas, fue cubrirlas con plancha de plomo, para mayor longevidad).

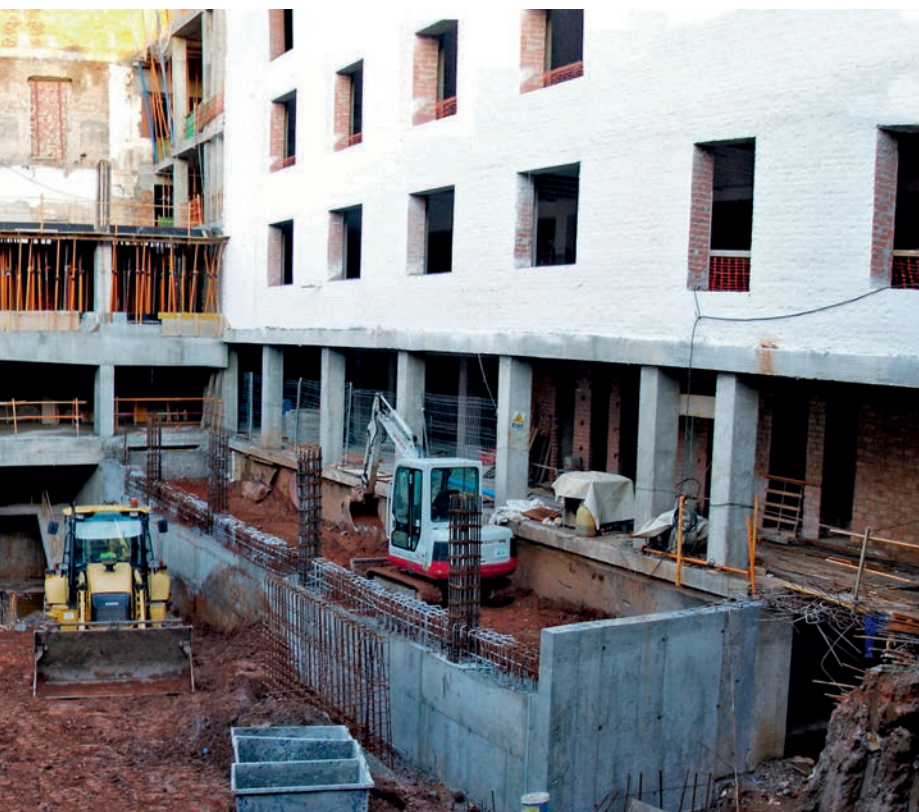
Arriba, momento de tesado de armadura de viga postensada de aula magna. En el centro, estructura auxiliar y cimbra para ejecución de vigas postensadas y forjado de cubierta. Izquierda, trabajos de vaciado de tierra y refuerzos de estructura.

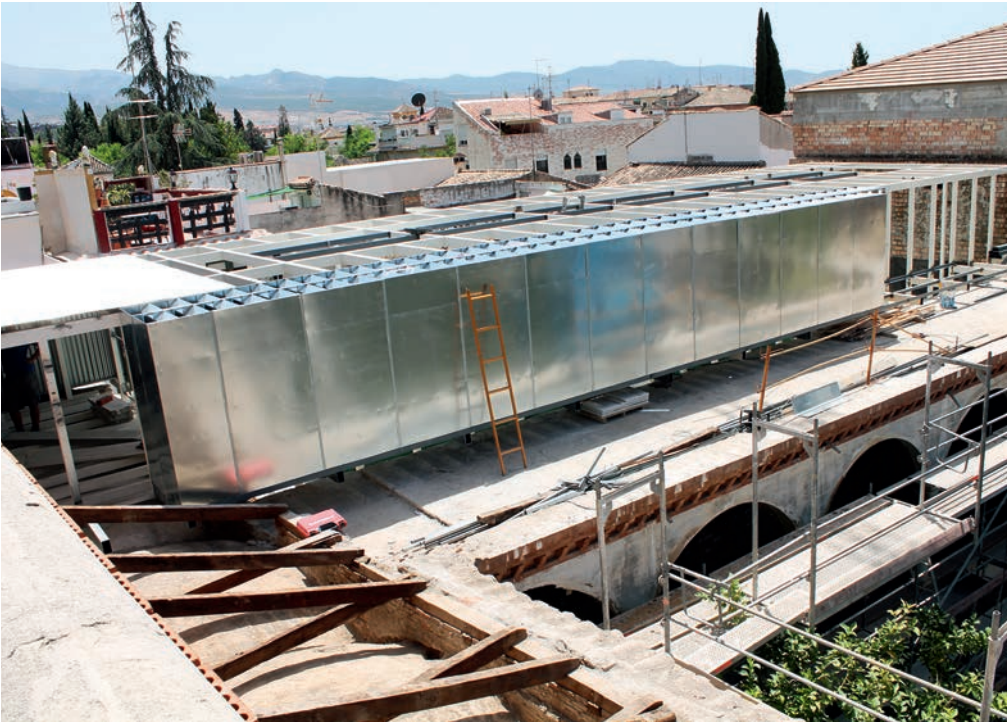
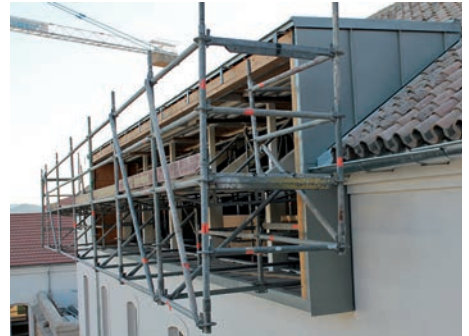
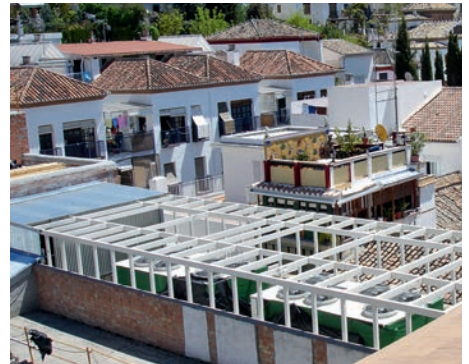
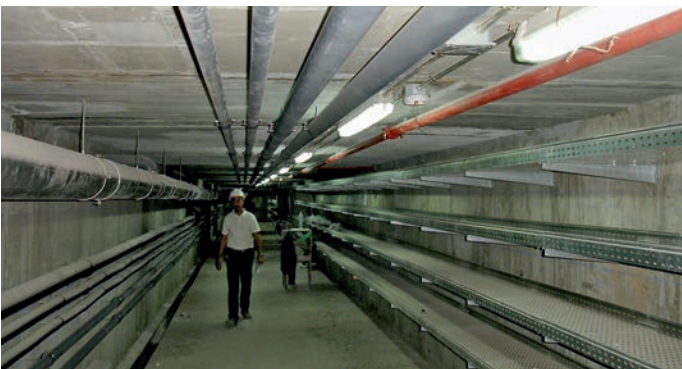
Arriba, izquierda, cuarto de enfriadoras con silenciadores de admisión de aire para atenuación acústica. Al lado, detalle de ejecución de lucernario de cuerpo B. Sobre estas líneas, galería de instalaciones. A la derecha, construcción del cuarto de enfriadoras.
